テーマ : 忍川・さきたま調整池(旧忍川)の自然環境の調査・研究

柱 A : 忍川の現況調査

1. 調査経路

忍川散策(星溪園～元荒川合流点) 2013/09/27 及び 2013/09/30

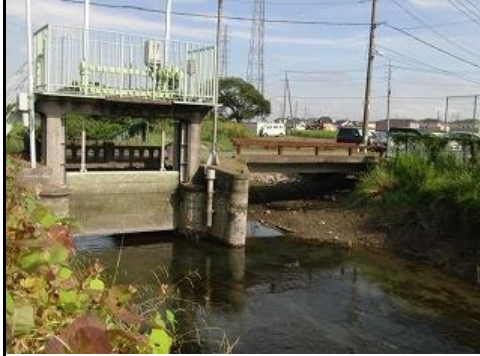
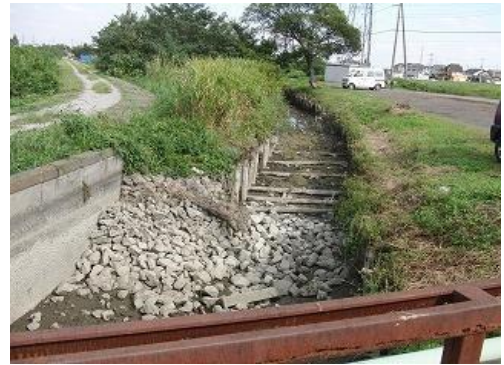
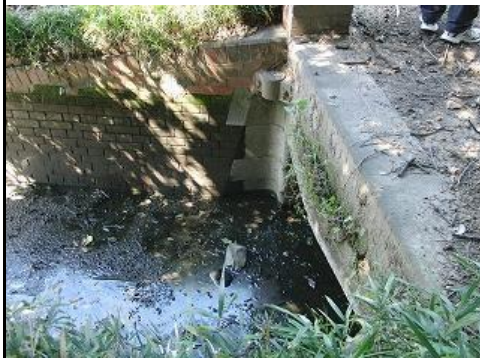
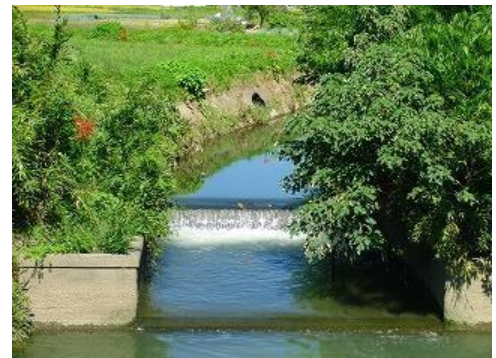
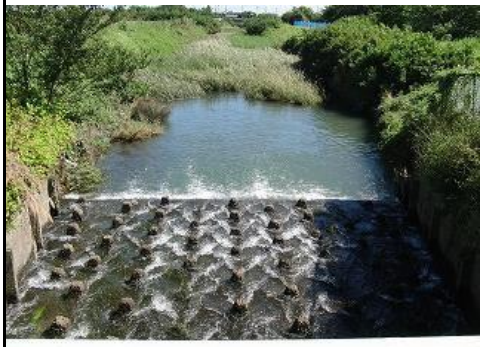
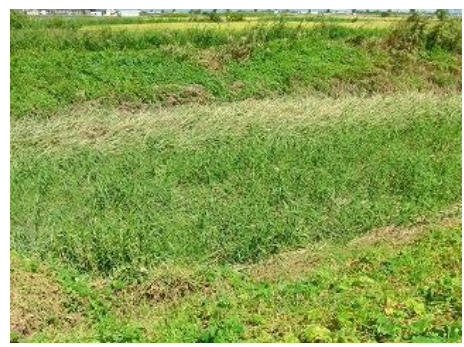
5 杣殿分水堰

・行田市西部の農地に供給される杣殿分水堰がある(昭和9年竣工)。

- ・杣殿分水堰右岸の下流 30m 付近に明治 37 年竣工のレンガ造りの杣殿桶管がある。
- ・杣殿桶管は通路の役目もしており、八幡橋下流右岸にある菅谷八幡神社の裏に通じている。
- ・八幡橋下流左岸に平戸都市水路があり、農業・雨水が流入している。すこし濁りがある。
- ・コンクリートブロックが杣殿分水堰下流で確認された。
- ・コンクリートブロックから平戸都市用水路排水口までの区間は、ヨシがすごく多い。

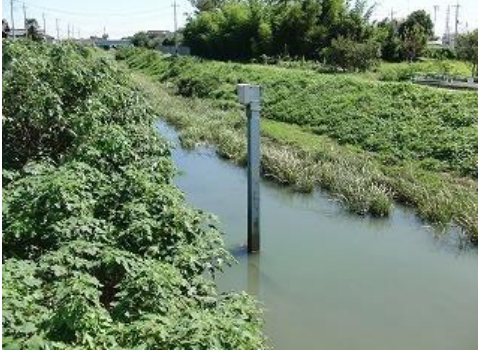
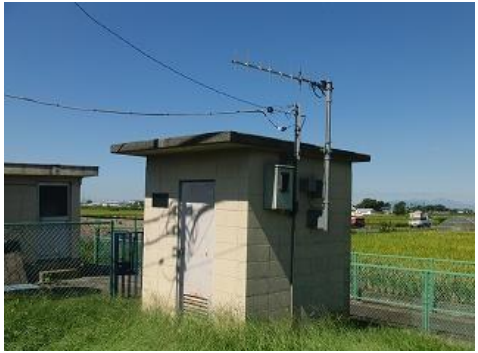
<p>6 小敷田水位 測定所</p>	<ul style="list-style-type: none"> ・八幡橋下流に小敷田水位測定所がある。 ・国土交通省川の防災情報よりリアルタイムで水位データを取得できる。 <p>忍川は、平戸、小敷田、佐間水門内側及び外側の4個所の水位が測定されている。</p> <div style="display: flex; justify-content: space-around;">

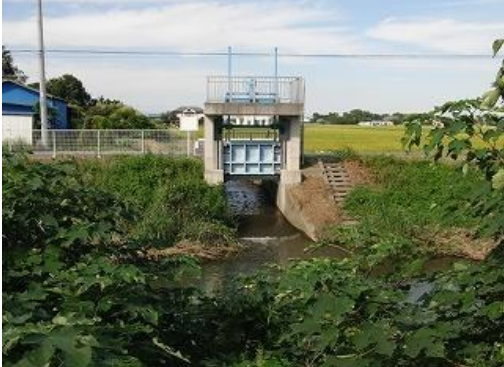
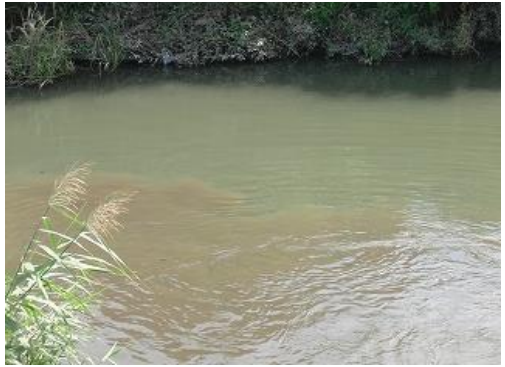
</div>
<p>7 春日橋～ 竹の花橋</p>	<ul style="list-style-type: none"> ・春日橋下流に春日神社がある。 ・境堀排水樋管の排水に濁りがあり、忍川の濁りを助長しているように見える。 <div style="display: flex; justify-content: space-around;">

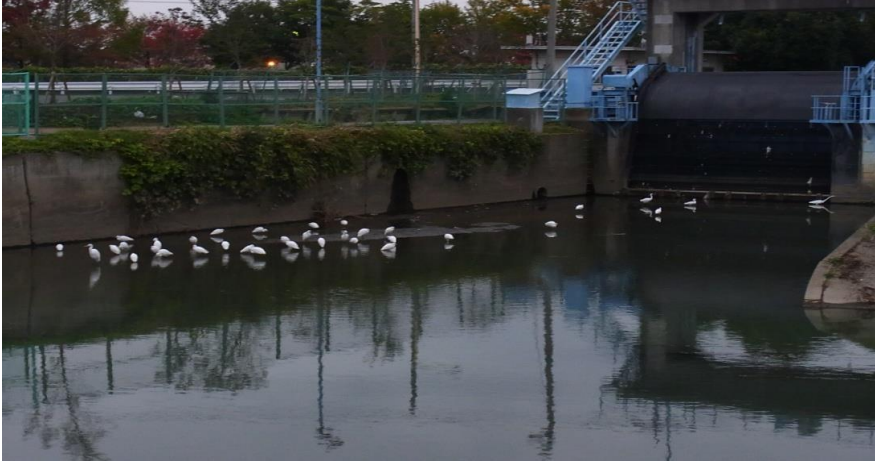
17	聖天木橋 野合橋	<ul style="list-style-type: none"> ・左岸の雑木に多数のダイサギが止まっていた。後 日(10/27)午前8時半頃。 ・右岸に忍沼川排水口あり。
18	野合橋 佐間水門 諏訪山橋	<ul style="list-style-type: none"> ・多数のダイサギが堰近くの水面に見えた(後日(11/2)午前6時頃) 水門が閉じ、水溜り状態になっているため、魚等鳥の餌が多いと推定される。

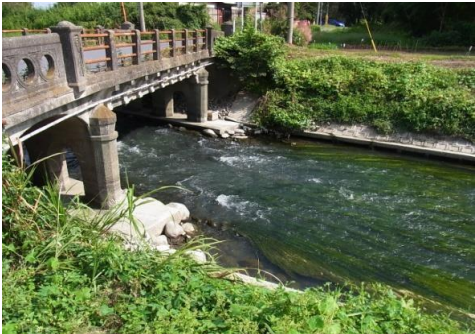
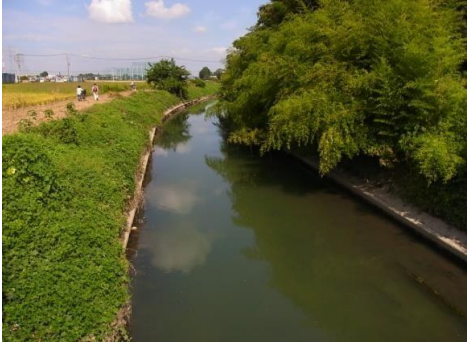
<p>23 青柳橋 堤根 1 号橋 堤根 2 号橋 堀切橋</p>	<ul style="list-style-type: none"> ・青柳橋下前後で水草が広範囲に生えていた。 ・青柳橋下の置石が水流落差をつくり、自然曝気していた。 ・堤根 1 号橋左岸上流で、人家の竹が林状態で堤の法面(のりめん)まで侵食していた。 ・左岸、右岸共に雑木に阻まれ踏み入ることが出来ない。 ・先日の台風により葦等茂っている所は、ビン、カン、ペットボトル等散乱箇所あり。 ・左岸右岸共高い雑木、左岸篠竹が大きくなっていた。 ・左岸右岸共川の法面角度が急で、水辺に下りることが出来ない。 ・左岸側に石田堤碑あり <div style="display: flex; justify-content: space-around;">

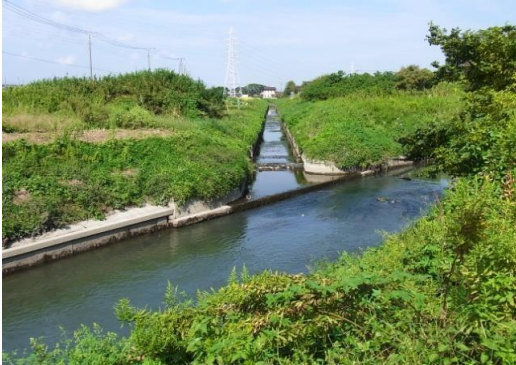
</div> <ul style="list-style-type: none"> ・堤根 2 号橋右岸下流に清水落とし排水口がある。 ・左岸、右岸共に雑木に阻まれ踏み入ることが出来ない。

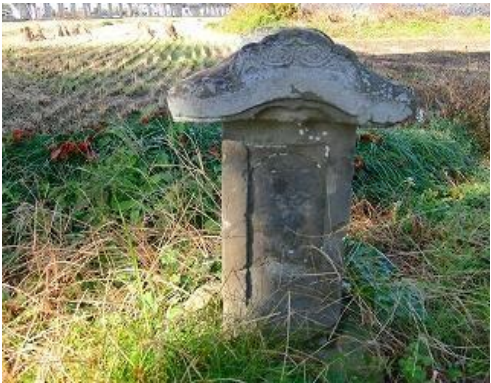
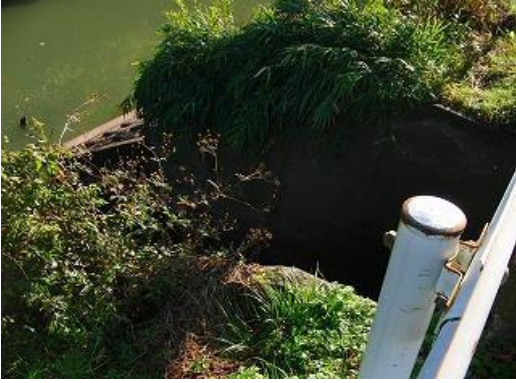
<p>24 堀切橋 人道橋 前屋敷橋</p>	<ul style="list-style-type: none"> ・堀切橋右岸庫上流に馬頭観世音がある。 ・堀切橋右岸上流に三千坊落とし排水口がある。 ・雑木が高く成長していた。 ・松杭が打ってあった。 ・波板ゴミが滞っていた。 ・橋脚にゴミが絡まっていた。 ・人道橋:川の管理用の橋か、幅の狭い橋。 <div style="display: flex; justify-content: space-around;">

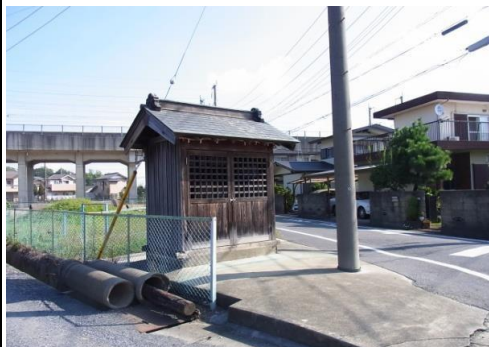
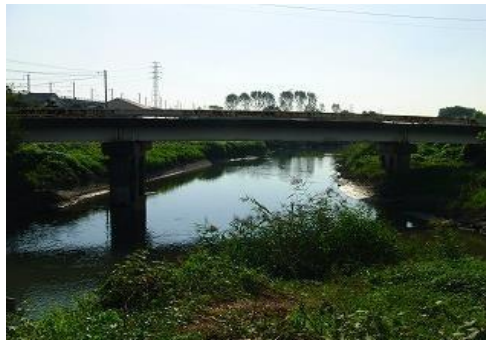
25 前屋敷橋
合流点

- ・前屋敷橋左岸に水神様の石塔がある。
- ・橋の下にゴミが間(つか)えていた。
- ・矢板あり。
- ・前後護岸工事が最近施工された様
- ・前屋敷橋より 100m 下流で元荒川に合流する。
- ・前屋敷橋下は埼玉県が忍川の水質検査をしているところである。
